Správa o overení vozidla

Značka	AUDI
Model	Q5
Rok výroby	2014
Typ	SUV
Motor	2.0TDI
Výkon	130kw
Palivo	diesel
Prevodovka	automatická DSG
Odometer	133 156km
Kľúče	2x

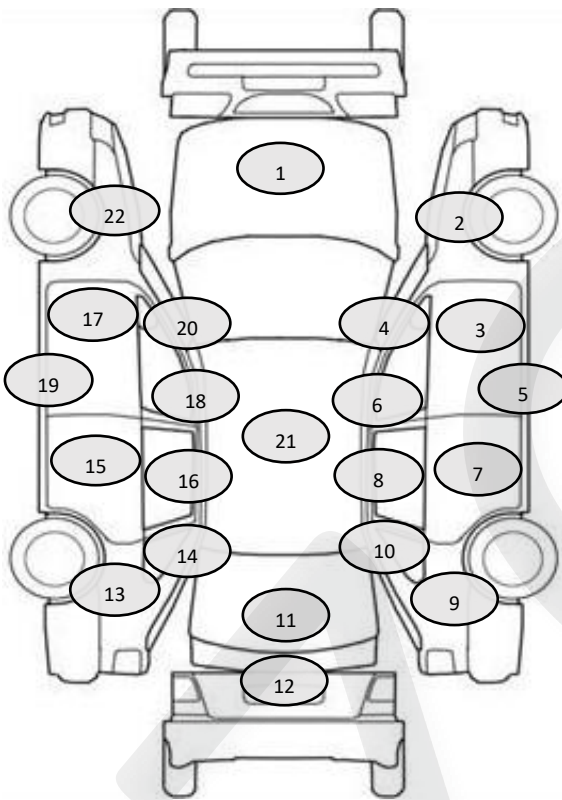
Kontrola exteriéru - meranie hrúbky laku

Všetky diely vozidla majú originálnu hrúbku laku

Bez podozrenia na škodové údalosti či výmenu za nový diel
