Správa o preverení vozidla

Značka	AUDI
Model	Q5
Rok výroby	2014
Typ	SUV
Motor	2.0TDI
Výkon	130kw
Palivo	diesel
Prevodovka	automatická DSG
Odometer	133 156km
Kľúče	2x

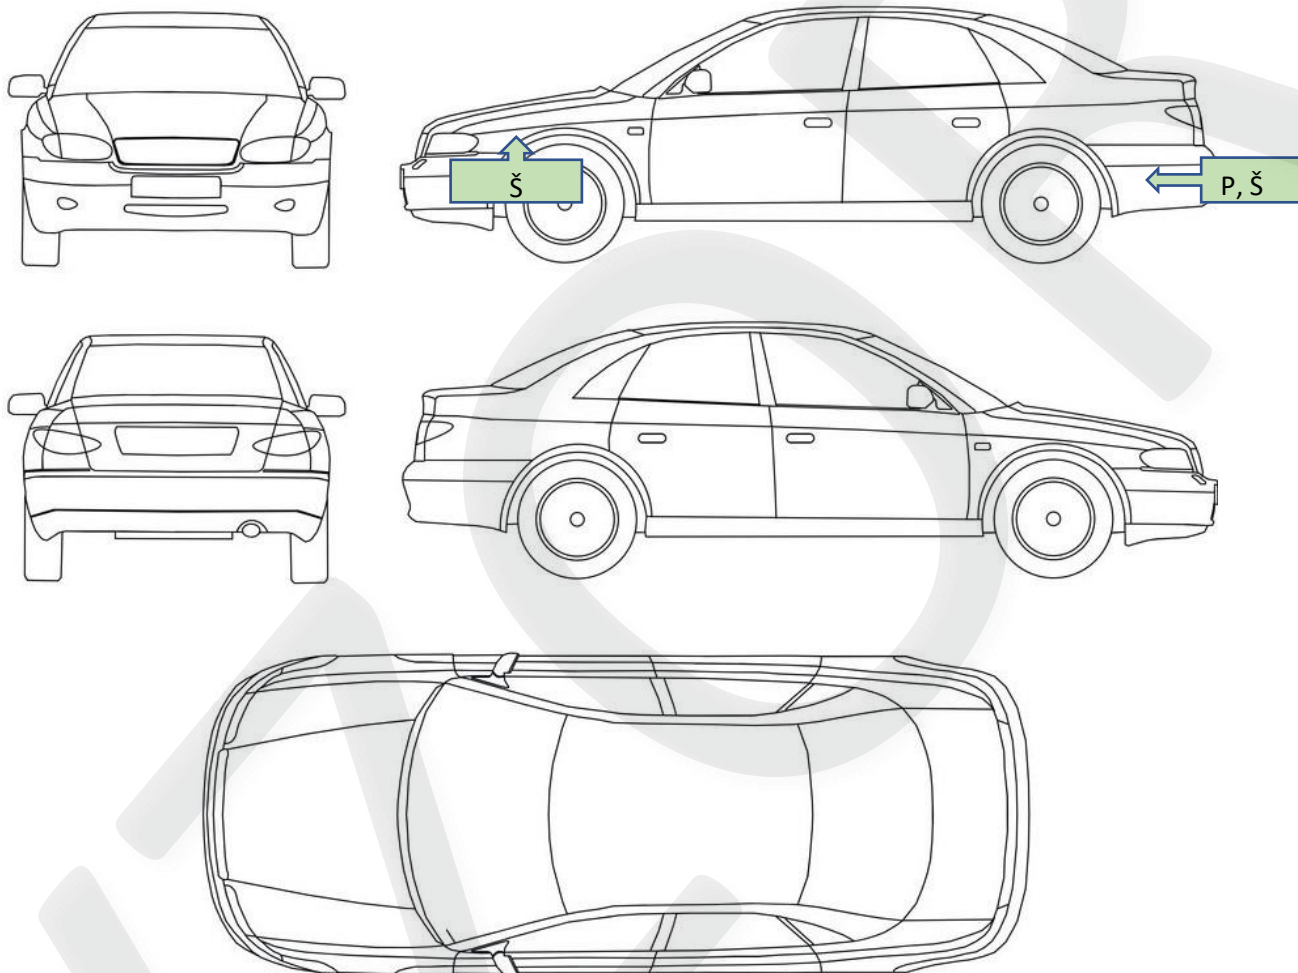
Kontrola exteriéru a interiéru - vizuálne nedostatky

Bez výrazných poškodení

Malé oderky predný ľavý blatník na ploche 3x3cm (viď. Foto č.11)

Zadný nárazník - ľavá strana - oderky a preliatčina 5x6cm (viď. Foto č.10)

Lak vozidla veľmi zchovalý

Čelné sklo bez poškodení

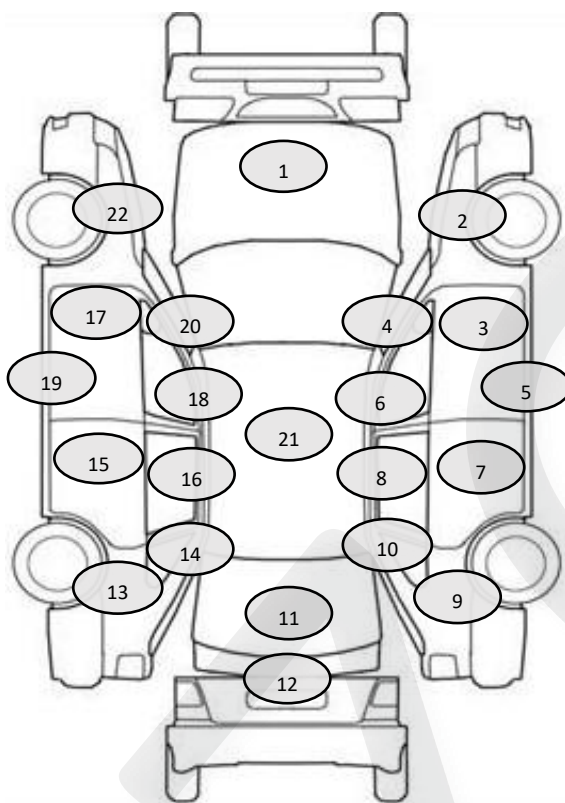
Kontrola exteriéru - meranie hrúbky laku

Miesto merania	Originálny nástrek	Prestriekaný diel	Prestriekaný a tmelený diel
1. Predná kapota	140		
2. PP blatník	130		
3. PP dvere	130		
4. Pravý A stĺpik	90		
5. Pravý prah dverí	90		
6. Pravý B stĺpik	90		
7. PZ dvere	130		
8. Pravý C stĺpik	90		
9. PZ blatník	130		
10. Pravý D stĺpik	140		
11. Dvere kufra	130		
12. Čelo kufra	130		
13. ĽZ blatník	130		
14. Ľavý D stĺpik	140		
15. ĽZ dvere	130		
16. Ľavý C stĺpik	90		
17. ĽP dvere	130		
18. Ľavý B stĺpik	90		
19. Ľavý prah dverí	90		
20. Ľavý A stĺpik	90		
21. Strecha auta	130		
22. PP blatník	130

Všetky diely vozidla majú originálnu hrúbku laku

Bez podozrenia na škodové údalosti či výmenu za nový diel
